東日本大震災における地震対策とその効果について 獨協大学図書館の事例報告

澁田 勝

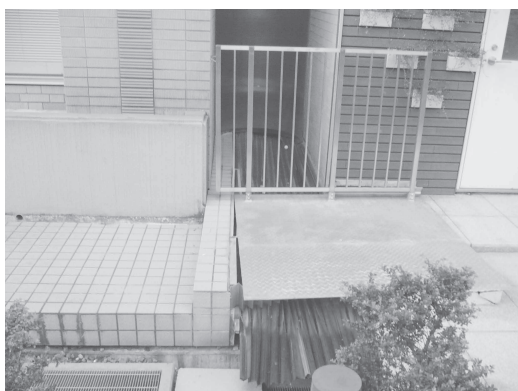
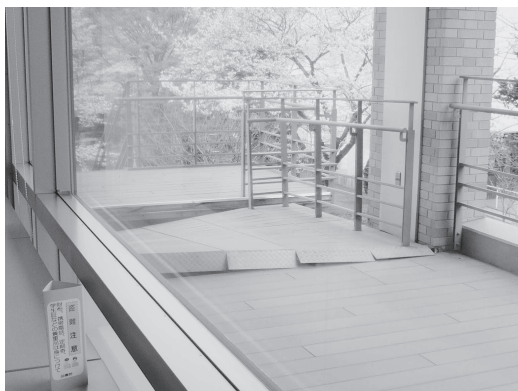
図2、図3

ただ、地震による被害が全くなかったわけではない。免震構造により、免震装置上の建物全体が揺れるため、固定部となる周囲のコンクリート面と衝突することによる接触部の破損、つなぎ部分となっているエキスパンションの破損など、免震構造特有の被害が発生した。なおエキスパンションについては、地震による免震側と耐震側の接点における建物被害を抑える役割を果たしており、想定される破損内容であった。(図2、3)
